### 7.3 Opis lokalu mieszkalnego

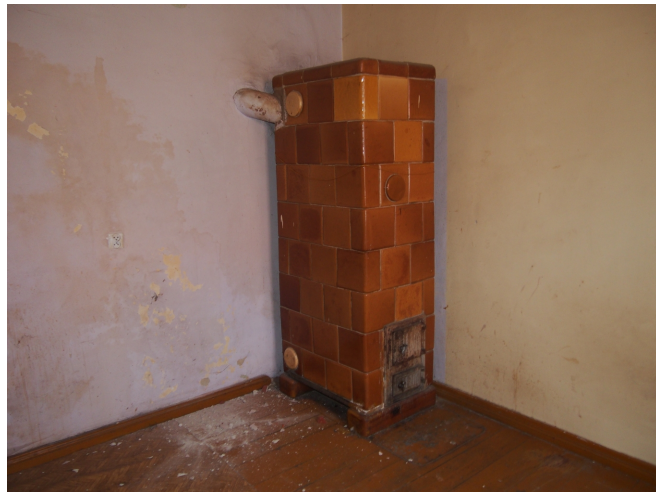
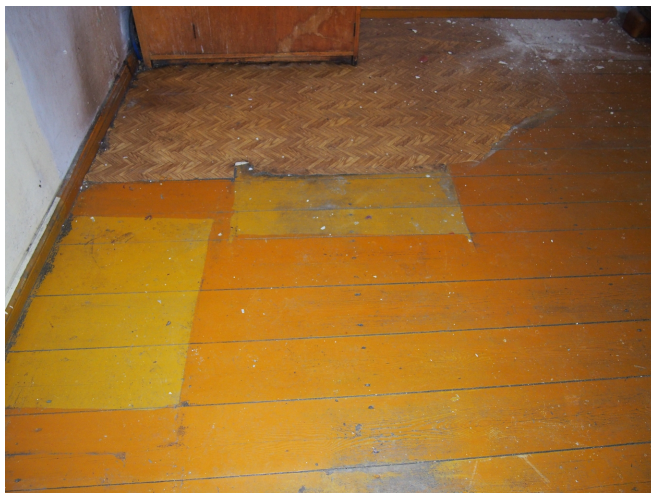
Lokal mieszkalny nr 21/3 położony jest na parterze w budynku mieszkalnym wielorodzinnym. Podłogi drewniane bez pokrycia. Tynki wewnętrzne cementowo-wapienne malowane farbą klejową. Stolarka okienna drewniana skrzynkowa; drzwi płytowe. Lokal wyposażony jest w instalacje elektryczną, wodną. Ogrzewanie za pomocą pieca kaflowego. Brak ciepłej wody. Lokal obecnie nie jest użytkowany.

Standard lokalu niski. Stan techniczny pomieszczeń zły.

Uginające podłogi drewniane, mieszkanie zimne (brak centralnego ogrzewania), brak łazienki, hałas i zapylenie spowodowane wzmożonym ruchem kołowym, wychodząca wilgoć, pękające tynki, zniszczone pokrycia tynków, piec kaflowy wymaga przestawienia, lokal nadaje się do remontu w zakresie rozszerzonym.
