7.4 Karta inwentaryzacyjna lokalu nr 21/4

LOKAL 21/4

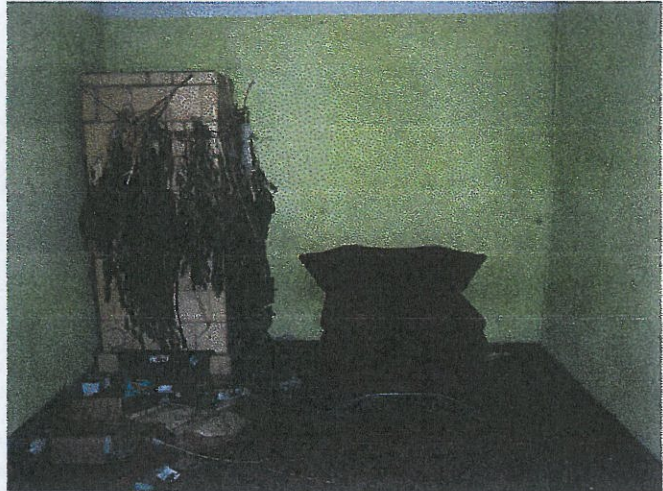
Lokal mieszkalny nr 21/4 położony jest na poddaszu w budynku mieszkalnym wielorodzinnym. Podłogi drewniane pokryte wykładziną PCV. Tynki wewnętrzne cementowo-wapienne malowane farbą klejową oraz tapetowane. Stolarka okienna drewniana skrzynkowa; drzwi płytowe. Lokal wyposażony jest w instalacje

elektryczną, wodną, kanalizacyjną. Ogrzewanie za pomocą pieca kaflowego. Brak ciepłej wody. Lokal obecnie nie jest użytkowany.

Standard lokalu niski. Stan techniczny pomieszczeń zły.

Uginające podłogi drewniane, mieszkanie zimne (brak centralnego ogrzewania), brak łazienki, hałas i zapylenie spowodowane wzmożonym ruchem kołowym, wychodząca wilgoć, pękające tynki, spaczona i nieszczelna stolarka okienna, zdewastowana stolarka drzwiowa, zniszczone pokrycia tynków, piec kaflowy wymaga przestawienia, lokal nadaje się do remontu w zakresie rozszerzonym.
