7.4 Karta inwentaryzacyjna lokalu mieszkalnego

7.3 Opis lokalu mieszkalnego

Powierzchnia użytkowa lokalu – 53,34m²

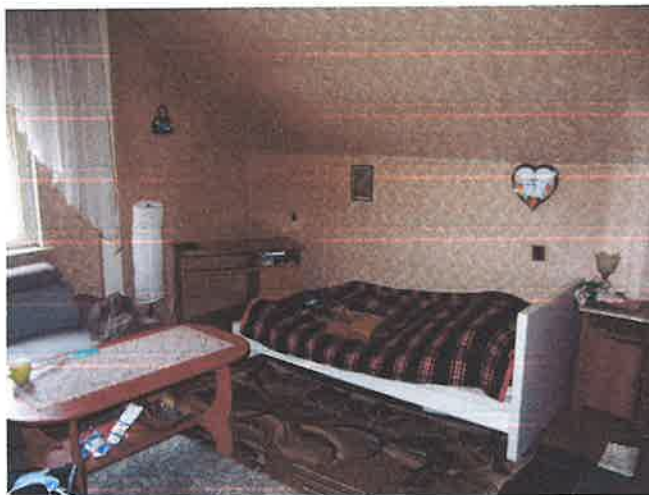
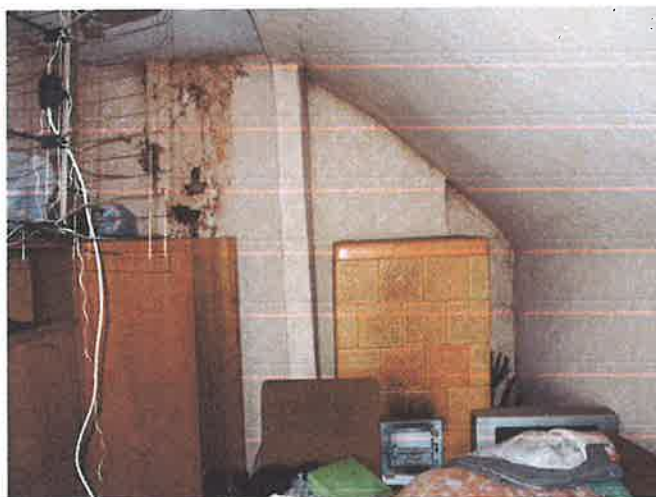
Lokal mieszkalny nr 7/3 położony jest na poddaszu w budynku mieszkalnym wielorodzinnym w części szczytowej. Podłogi drewniane pokryte wykładziną PCV. Tynki wewnętrzne malowane farbą emulsyjną, klejową oraz lamperią olejną. Stolarka okienna drewniana skrzynkowa; drzwi płytowe. Lokal wyposażony jest w instalacje elektryczną, wodną,

kanalizacyjną miejscową. Ogrzewanie za pomocą pieców kaflowych. Łazienka wyposażona jest w muszlę klozetową. Lokal obecnie nie jest użytkowany.

Standard lokalu niski. Stan techniczny pomieszczeń zły.

Uginające podłogi drewniane, mieszkanie zimne (brak centralnego ogrzewania), brak wyposażenia łazienki, wychodząca wilgoć, pękające tynki, spaczona i nieszczelna stolarka okienna oraz drzwiowa, zniszczone pokrycia tynków i podłóg, piec kaflowy wymaga przestawienia, instalacja elektryczna aluminiowa, lokal nadaje się do remontu w zakresie rozszerzonym.
